ΕΘΝΙΚΟ ΜΕΤΣΟΒΙΟ ΠΟΛΥΤΕΧΝΕΙΟ
ΣΧΟΛΗ ΑΡΧΙΤΕΚΤΟΝΩΝ

ΔΙΑΤΜΗΜΑΤΙΚΟ ΠΡΟΓΡΑΜΜΑ ΜΕΤΑΠΤΥΧΙΑΚΩΝ ΣΠΟΥΔΩΝ
ΠΡΟΣΤΑΣΙΑ ΜΝΗΜΕΙΩΝ
ΣΥΝΤΗΡΗΣΗ ΚΑΙ ΑΠΟΚΑΤΑΣΤΑΣΗ
ΙΣΤΟΡΙΚΩΝ ΚΤΙΡΙΩΝ ΚΑΙ ΣΥΝΟΛΩΝ

Διπλωματικές Μεταπτυχιακές Εργασίες 2000-2001

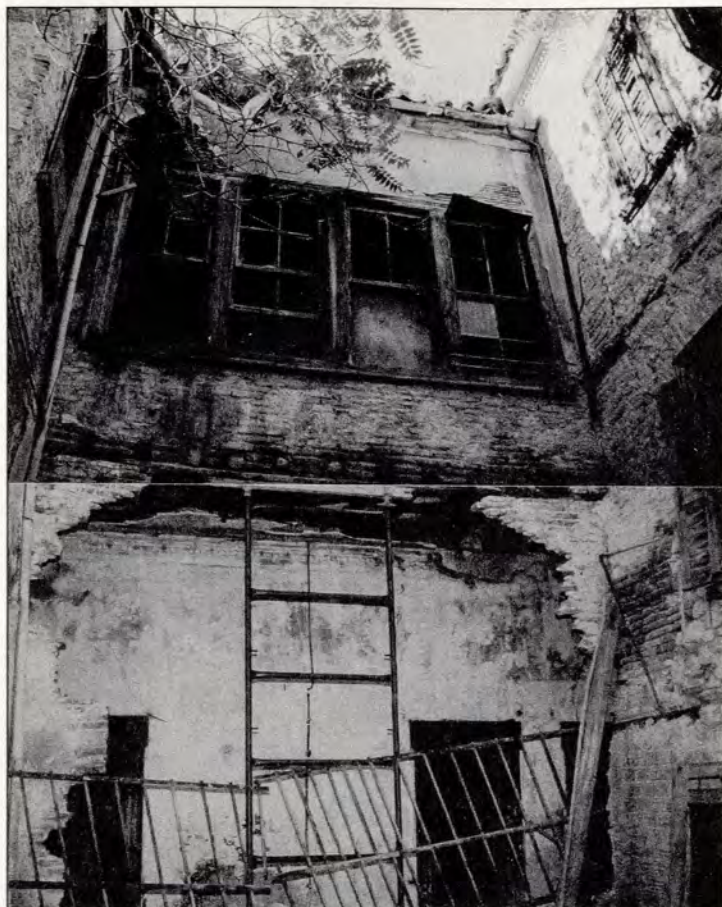
Εικ. 19. Άποψη της ανατολικής όψης. Διακρίνεται η σημαντική κατάρρευση της τοικοποιίας από συμπληγή οπτοπλινθοδομής, κάτω από το χαϊιάτι. Νοέμβριος 2001.

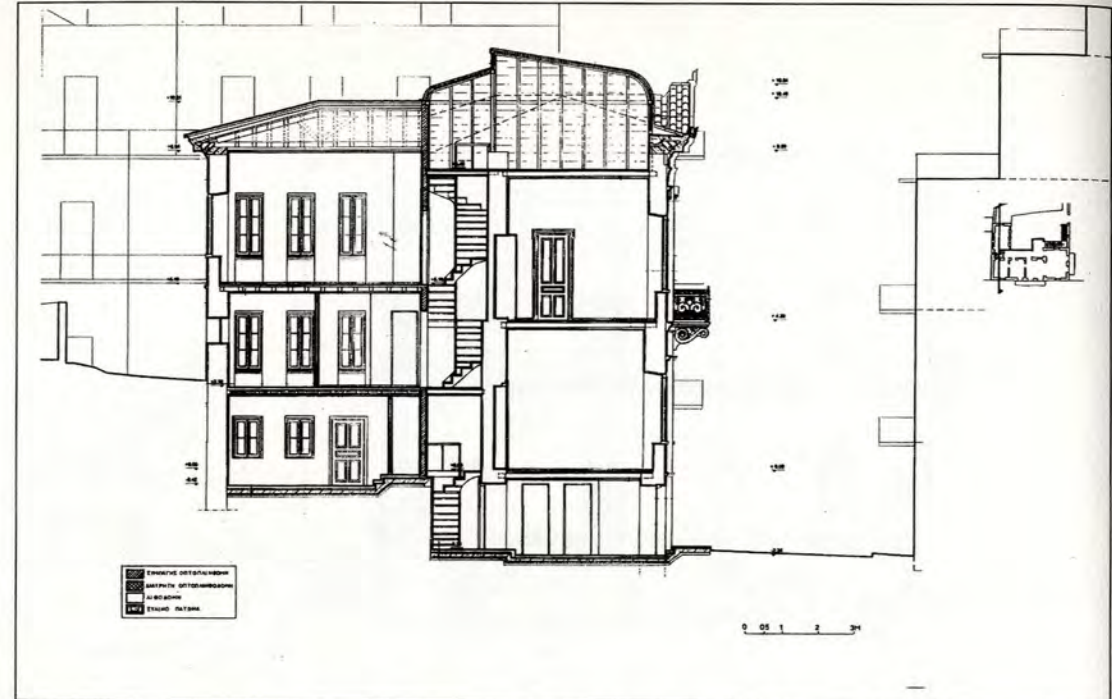
Εικ. 28. Τομή Γ-Γ. Πρόταση. Το δάμα διαμορφώνεται ως κλειστός χώρος.
