Διπλωματικές
Μεταπτυχιακές Εργασίες 2001-2002

ΔΙΑΤΜΗΜΑΤΙΚΟ ΠΡΟΓΡΑΜΜΑ ΜΕΤΑΠΤΥΧΙΑΚΩΝ ΣΠΟΥΔΩΝ ΠΡΟΣΤΑΣΙΑ ΜΝΗΜΕΙΩΝ
ΣΥΝΤΗΡΗΣΗ ΚΑΙ ΑΠΟΚΑΤΑΣΤΑΣΗ ΙΣΤΟΡΙΚΩΝ ΚΤΙΡΙΩΝ ΚΑΙ ΣΥΝΟΛΩΝ

ΠΡΟΣΤΑΣΙΑ ΜΝΗΜΕΙΩΝ

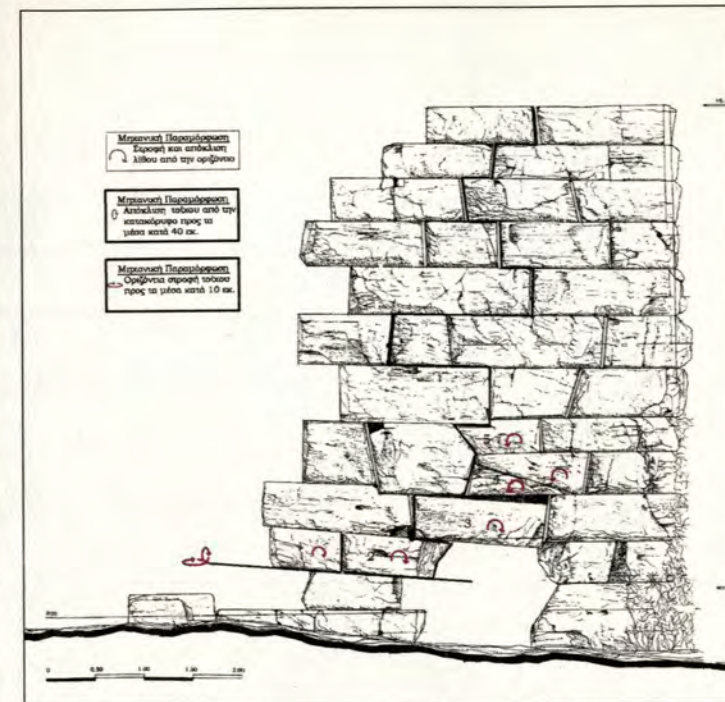
Εικ. 24: Β.Δ. όψη. Παθολογία.

- Εκτροπή του μεγαλύτερου τμήματος του βορειοδυτικού τοίχου από την κατακόρυφο και στροφή προς τα έσω (εικ. 17). Η παραμόρφωση αυτή οφείλεται κυρίως στην απόσπαση των υποκείμενων μελών με την οποία δημιουργήθηκε το προαναφερθέν άνοιγμα, και στην απώλεια στήριξης των ανώτερων τμημάτων της λιθοδομής, σε συνδυασμό πιθανώς και με σεισμικές πλάγιες δυνάμεις (εικ. 22). Η απώλεια αυτή του τμήματος των λίθων στη βάση του Β.Δ. τοίχου έχει προκαλέσει μια σειρά αλυσιδωτές αντιδράσεις στις υπερκείμενες στρώσεις, όπως αποκλίσεις λίθων από την οριζόντιο, στροφή και απόκλιση προς τα μέσα ολόκληρου τμήματος της λιθοδομής που διαπιστώνονται και από τις διανοίξεις των αρμών, κατακόρυφων και οριζόντιων καθώς και από ρηγματώσεις. Η απόκλιση που δημιουργείται συνολικά είναι της τάξης των 40 εκ. σε καθαρό ύψος 4,70.μ., δηλαδή 8.5%. (εικ. 24)
- Τοπικές καταρρεύσεις και αποκολλήσεις λίθων ή μεγάλων

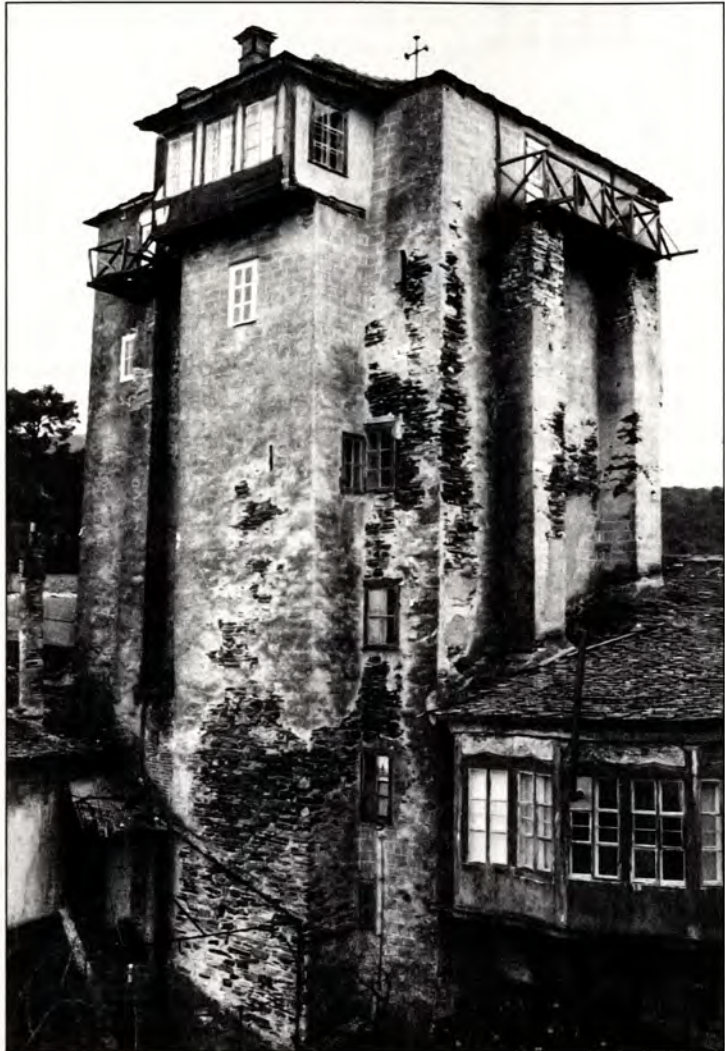
Εικ. 1: Άποψη του πύργου από τα βορειοδυτικά.
 Διακρίνεται το σκαμνί του όου ορόφου.
